### Descripción

Tapas fabricadas en Poliéster Reforzado con Fibra de Vidrio (PRFV), con encapsulado interior en CONCRETORE®, de alta resistencia a la compresión.

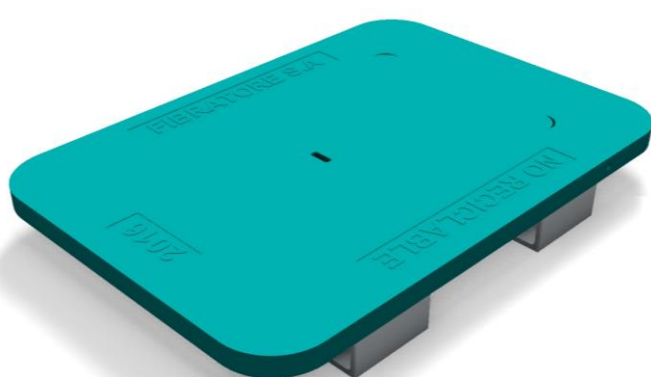
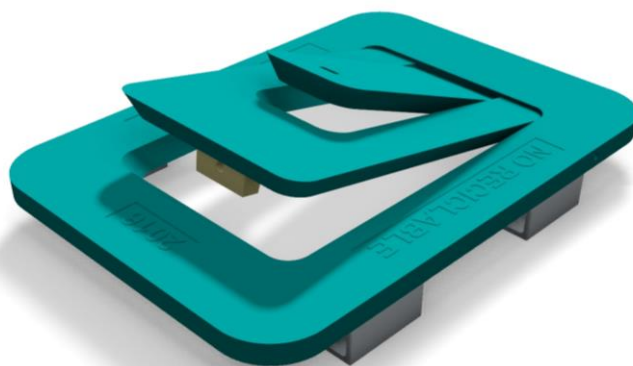
Acabado de superficie exterior antideslizante tipo alfajor.

- Esta compuesta por marco, tapa y visor (mirilla) abisagrados.
- Posee sistema de seguridad especial.
